スーパーバイオ・オーガニック工法

NETIS登録  
CG-980020-V

# SUPER BIO ORGANIC

## コンクリート・モルタル法面に緑を創出します

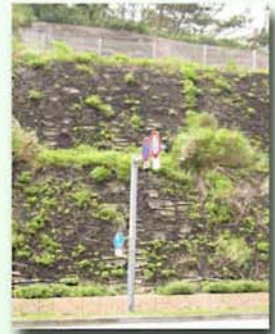
乾燥害による植生基盤の消失

開発行為における環境保全の必要性が高まるにつれて、モルタル吹付工やコンクリート法面に緑化工を施す事例が増えつつあります。しかし、安易に既設面に生育基盤を造成しても、**地山から水分を供給できない為、乾燥害→植生不良→基盤の消失**に至ります。また、根の伸長域を確保する為に**モルタル面を部分的に取り壊す**などの事例も見られ、**建設廃棄物を発生**させるだけでなく、**再び法面の不安定化を招く事**になります。

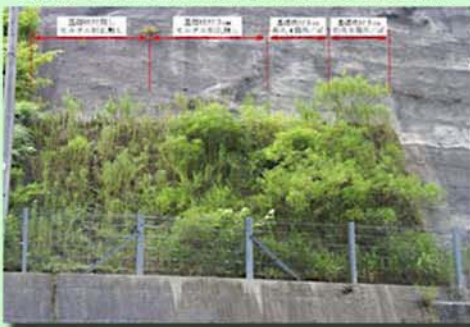
愛媛県：生育基盤厚とモルタル削孔の有効性試験

-モルタル削孔の有効性試験-

上記試験結果より、生育基盤厚13cmを造成した試験区と既設モルタル面の削孔試験区(4箇所/㎡及び9箇所/㎡)の植生被度・密度に大きな差異は見られなかった。
